HOMEKOIRATARKASTUS- RAPORTTI

Läntinen Pitkäkatu 35, 20100 Turku

HÄMEEN HOMEKOIRAT

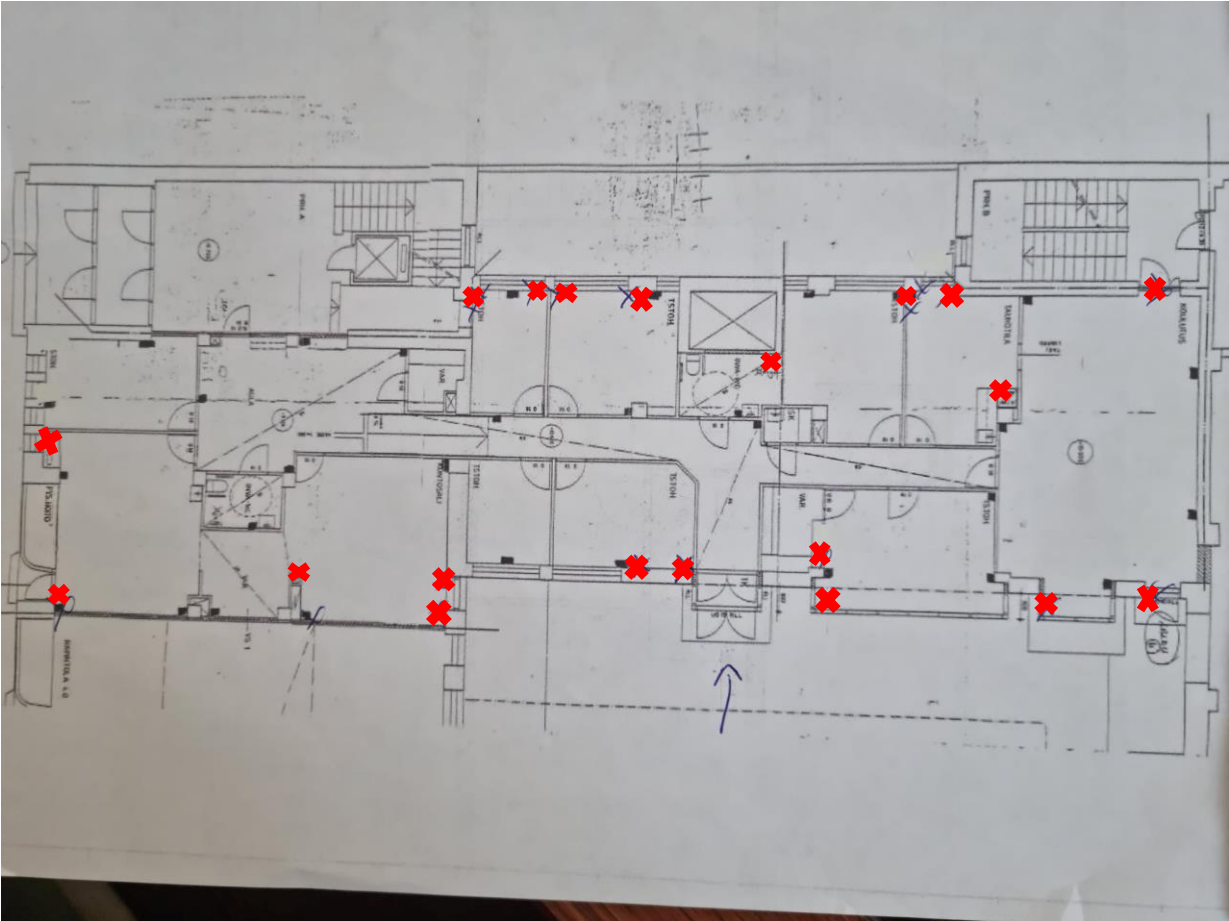
Ilmaisukohdat pohjapiirroksen merkittyinä.

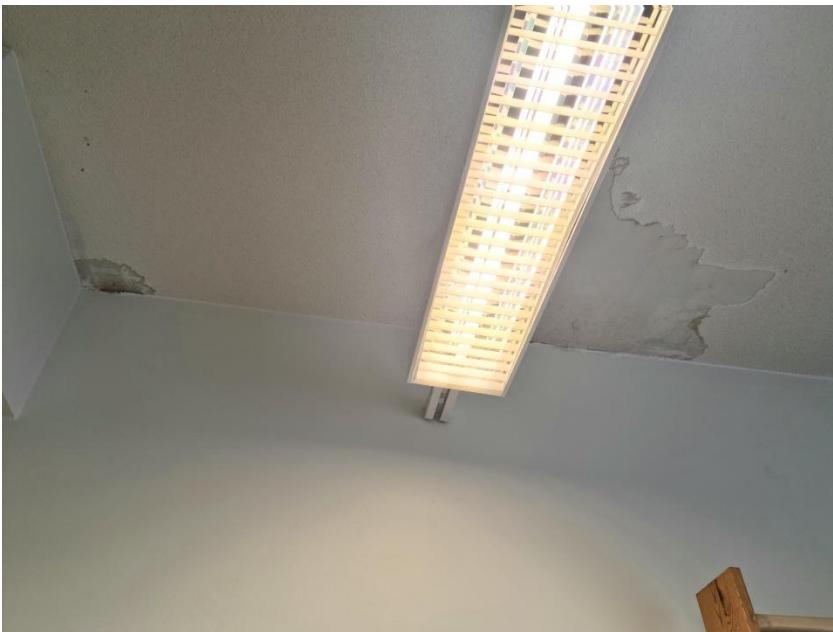
Kosteusjälkiä fysioterapia tilassa katossa.
