Tutkimusraportti

Kosteus- ja sisäilmatekninen kuntotutkimus

Lihastautiliitto

Läntinen Pitkätie 35

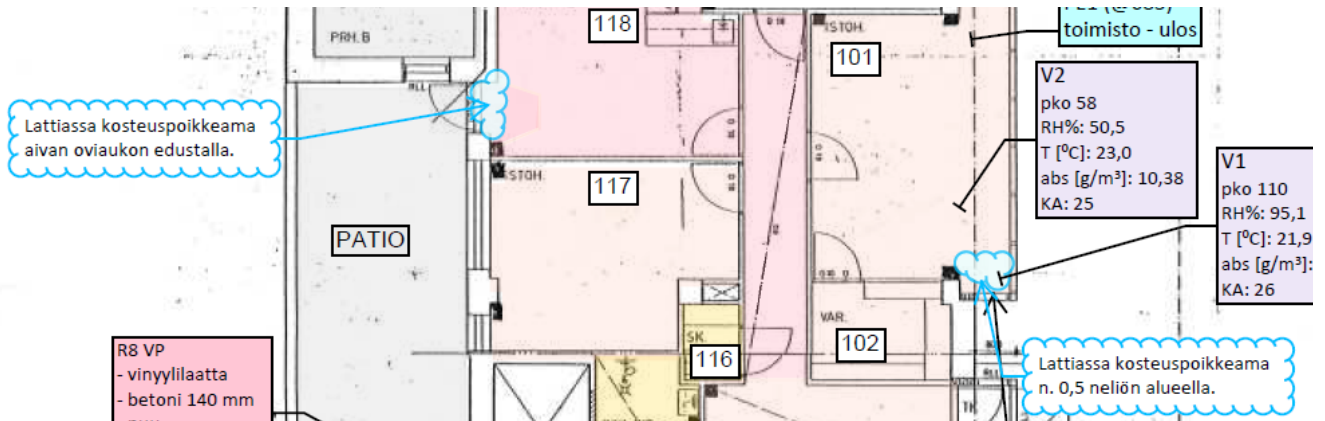
Tilojen lattioiden sekä ulkoseinien pintakosteuskartoituksessa kohonneita arvoja havaittiin tilan 118 taukotila pation oven edustalla sekä tilan 101 toimistohuone pienillä alueilla lattiassa ja seinän alaosassa (kuva 1). Näiden lisäksi porrashuoneen B päätyseinässä todettiin paikoin koholla olevia lukemia.

Kuva 1. Kosteuspoikkeama-alueita esiintyi tiloissa 118 taukotila sekä 101 toimistohuone, poikkeama-alueet on merkitty sinisillä pilvillä.

5. Kartoituksessa havaitut paikalliset kosteusvauriot tiloissa 101, 109 ja 118 on suositeltavaa korjata.
6. Teollisten mineraalikuitujen esiintymistä huonepinnoilla on hyvä selvittää kuitunäyttein. Lisäksi ilmanvaihtojärjestelmässä mahdollisesti muuallakin kuin päätelaitteissa esiintyvien teollisten mineraalikuitujen selvittäminen on suositeltavaa kanavista kerättävin kuitunäyttein.

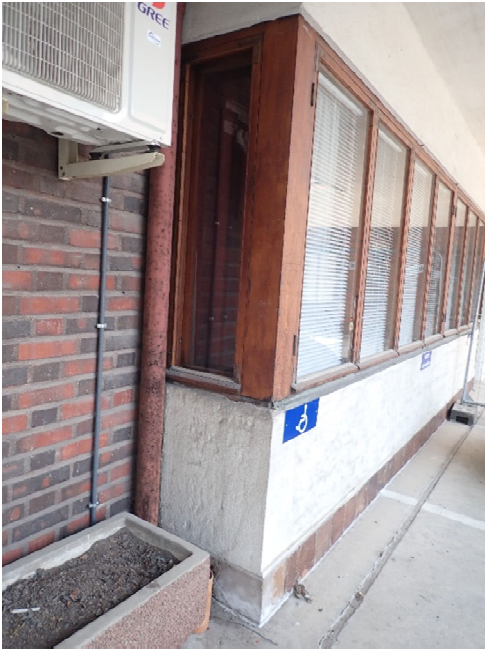
Kuva 2. Toimistohuoneen 101 lattian kosteuspoikkeama-alue on ns. ulosvedetyssä osassa sisäpihan puolella. Lattian taso on lähellä pihan tasoa.

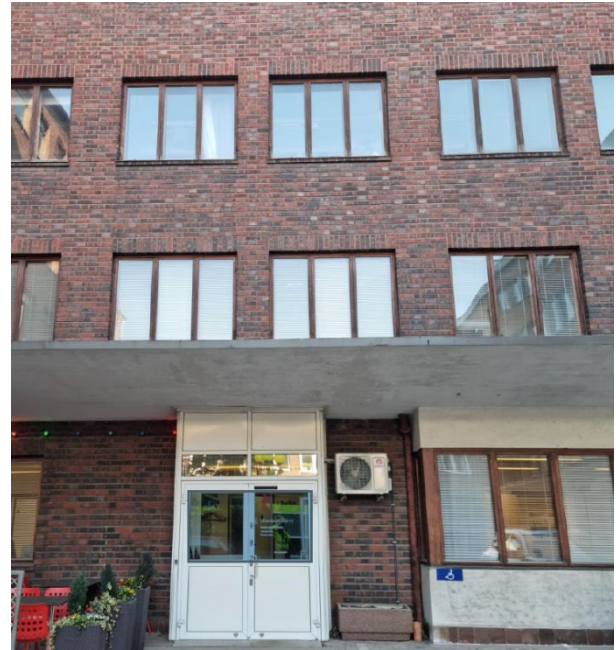
Kuva 3. Toimistohuone 101 sijaitsee ulosvedetyllä osalla, kuvan oikeassa reunassa. Sisäpihan puolella on muutaman metrin syvyinen katos, jonka sadeveden poisto tapahtuu syöksyputken kautta tilan 101 vierellä.

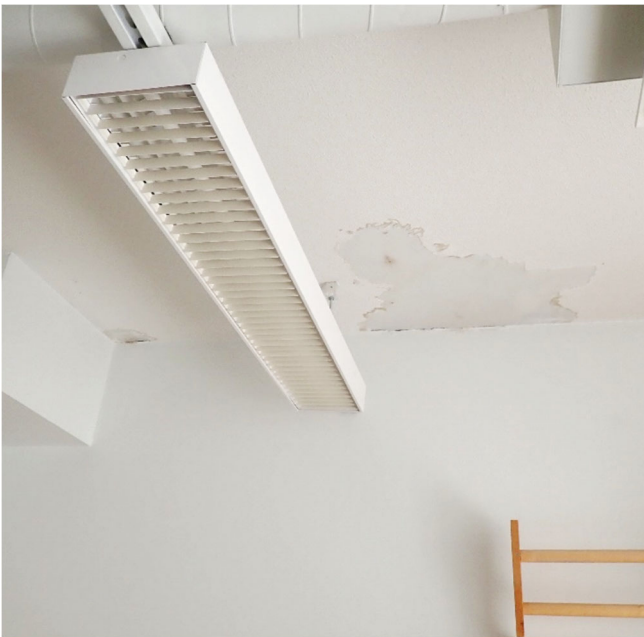
Kuva 4. Tilassa 109 katon vanhojen kosteusjälkien kohdalla pintakosteus oli hieman koholla muuhun kattoon nähden.

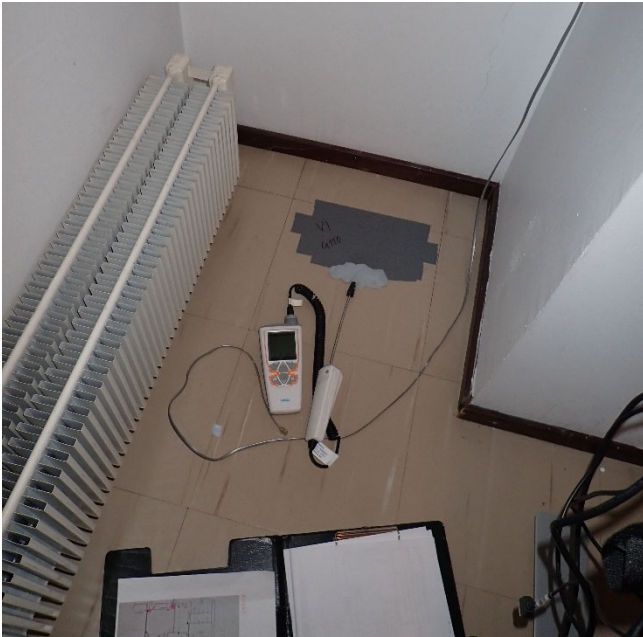
Lattian pintakosteuspoikkeaman kohdalle tilassa 101 tehtiin lattiapäällysteen alapuolen suhteellisen kosteuden mittaus viiltomittauksella. Tämän lisäksi tehtiin samasta tilasta toinen viiltomittaus vertailuarvoksi. Mittapisteessä **V1** suhteellinen kosteus oli poikkeava, vertailupisteen **V2** tulos oli normaali. Taulukossa 2 on kootusti viiltomittauksen tulokset.

Kuva 5. Viiltomittaus tilassa 101 kosteuspoikkeama-alueelle, joka sijaitsee ns. ulosvedetyn osan nurkassa. Yläreunassa näkyvästä seinästä otettiin materiaalinäyte M5, jossa ei todettu mikrobikasvua.

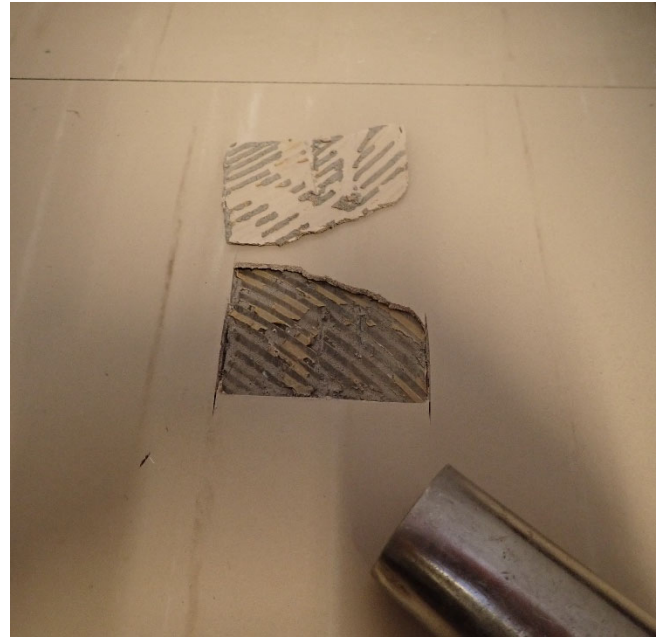
Kuva 6. Vanha vinyylilaatta oli kohtalaisesti kiinni alustassa, mutta laatta oli hauras ja lohkesi tarkasteltaessa.

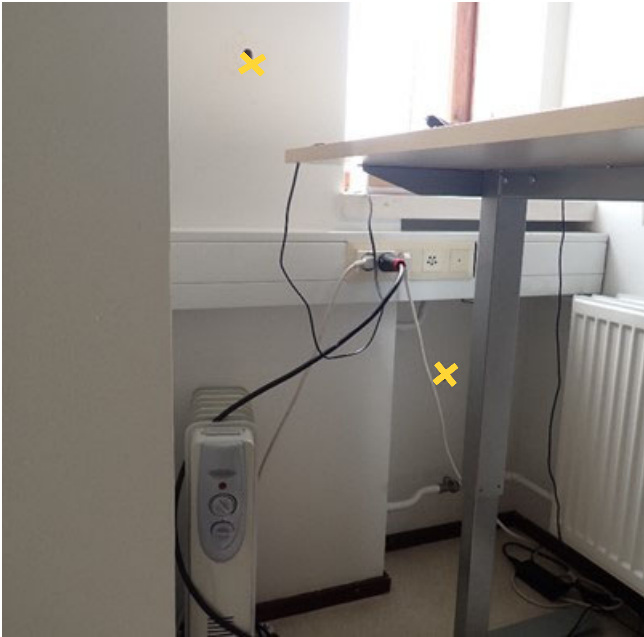
Kuva 7. Rakennusavaukset tilassa 109 tehtiin patterisyvennykseen (R1) sekä seinän umpiossa ikkunan vierelle (R2), sillä patteriputket menevät seinän sisälle, eikä niiden sijaintia seinän sisässä pystytty varmistamaan. Patterisyvennyksessä oli lämmöneristeenä 15 mm puukuitulevy (M1) muualla vastaavilla kohdin havaitun korkin sijaan.

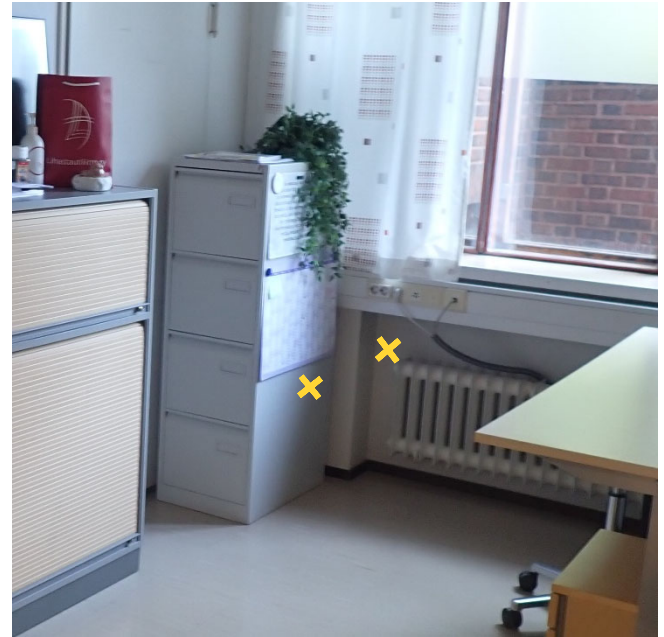
Kuva 8. Toimistohuoneeseen 113 tehtiin rakennusavaukset umpiosalle (kaapiston taakse, R5) sekä patterisyvennykseen (R6, M3). Umpiosalla lähellä syvennystä todettiin korkkieristettä. Tehtyjen rakennusavauksien perusteella korkkieriste jatkuu patterisyvennyksistä jonkin verran sivuille umpiosissa.

Ulkoseinien eristemateriaaleista otettiin yhteensä kuusi näytettä mikrobimäärityksiin. Kahdessa näytteessä esiintyi mikrobikasvua [M3, M4]. Vaurionäytteet on otettu pation vastaiselta seinältä tiloista 113 ja 114. Tilasta 105 otetussa näytteessä mikrobipitoisuudet olivat niukkoja, mutta lajisto oli poikkeava [M5]. Muissa näytteissä ei todettu poikkeavaa mikrobistoa [M1, M2, ja M6].

1. Ulkoseinien patterisivyennyksissä esiintyy mikrobivaurioita. Mikrobivaurioituneilta alueilta ei saa olla ilmayhteyksiä käyttötiloihin, mutta ilmapuotoreittejä ei tässä tutkimuksessa selvitetty. Ilmapuotoreitit on suositeltavaa tutkia merkkiainemenetelmällä.

2. Mikäli ilmapuotoreittejä vaurioalueelta todetaan, tulee epäpuhtauksien kulkeutuminen sisätiloihin estää joko
 - a. poistamalla vaurioituneet materiaalit ja samalla korjata vaurioitumismekanismi vaurioitumisen uusiutumisen estämiseksi.

- b. tiivistämällä ilmapuotoreitit. Mikäli päädytään tiivistyskorjauksiin, vaadittava tavoitetaso on tiiveysluokka 1 (täysin tiivis, ilmapuotoja ei sallita). Tiivistyskorjausten suunnittelu edellyttää erillistä suunnittelua ja korjaukset suoritetaan koko vaurioituneelle alueelle. Tiivistyskorjausten pysyvyyttä tulee myös seurata.

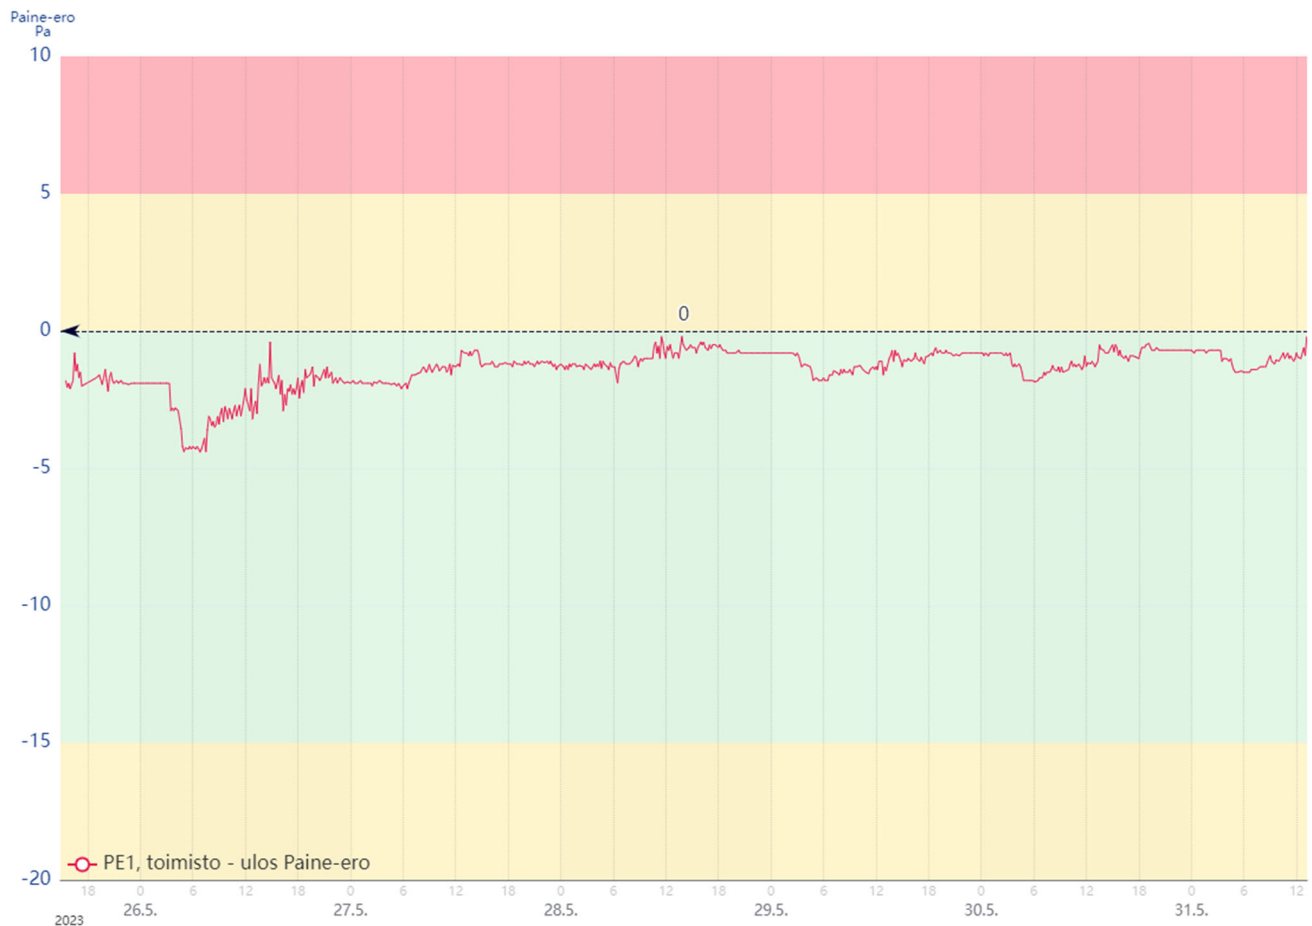
Tilasta 101 rakennuksen ulkovaipan yli tehdyssä paine-eromittauksessa on rakennus noin viikon mittaisella mitausjaksolla jatkuvasti lievästi, n. 1–4 Pa alipaineinen. Kuvaajassa ei näy sellaisia suuria muutoksia, mikä viittaisi ilmanvaihtojärjestelmän jaksollisuuteen. Kuvassa 9 on esitetty paine-erokuvaaja toimistohuoneen 101 ja ulkoilman välillä.

Kuva 9. Paine-erokuvaajasta toimistotilan 101 ja ulkoilman välillä näkyy rakennuksen olevan lievästi (1...4 Pa) alipaineinen ulkoilman suhteen koko noin viikon mittaisen seurantajakson ajan.

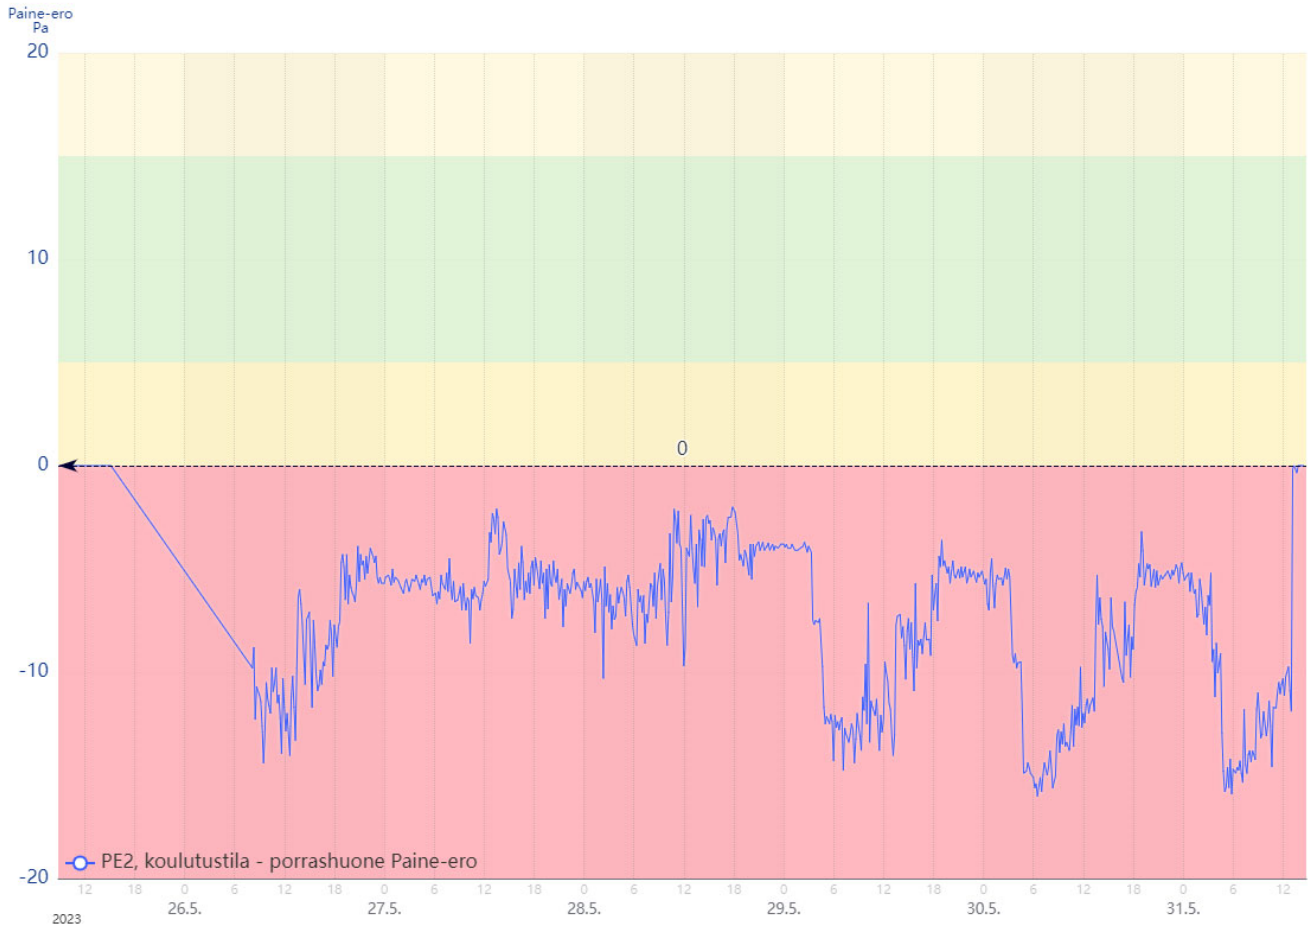
Koulutustilasta 100 tehtiin noin viikon mittainen paine-eroseuranta porrashuoneen suhteen hätäuloskäynnin oven kautta. Kuvaajasta näkyy, että koulutustila on 5–15 Pa alipaineinen porrashuoneen suhteen ja tästä syystä myös ilman kulkusuunta on porrashuoneesta käyttötiloja kohti mahdollisten ilmapuotoreittien kautta (kuva 10).

Kuva 10. Koulutustila 100 on jatkuvasti alipaineinen porrashuoneen B suhteen. Tilojen välillä ilman kulkusuunta on mahdollisten ilmapuotoreittien kautta porrashuoneesta käyttötiloja kohti.

3. Käyttötilat tulisi saattaa ylipaineisiksi porrashuoneen B suhteen.
4. Kosteuskartoituksessa havaitut paikalliset kosteusvauriot on suositeltavaa korjata.

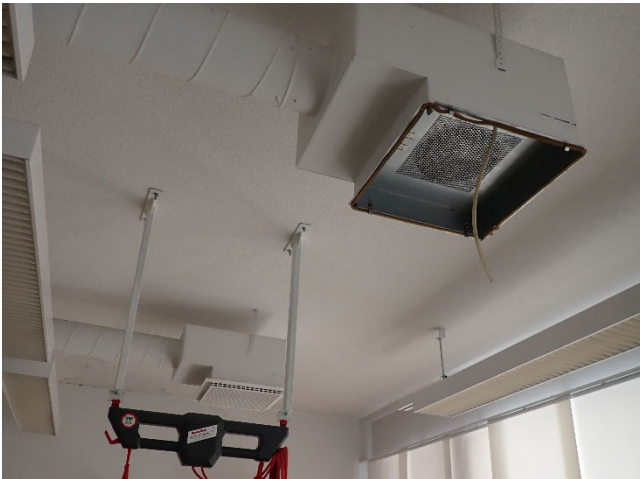
Kuva 11. Tuloilmajärjestelmän päätelaitteet tarkasteltiin avaamalla uloin ritilä (kuvassa taaempi ritilä on paikoillaan). Kuvassa on tilan 109 päätelaite.

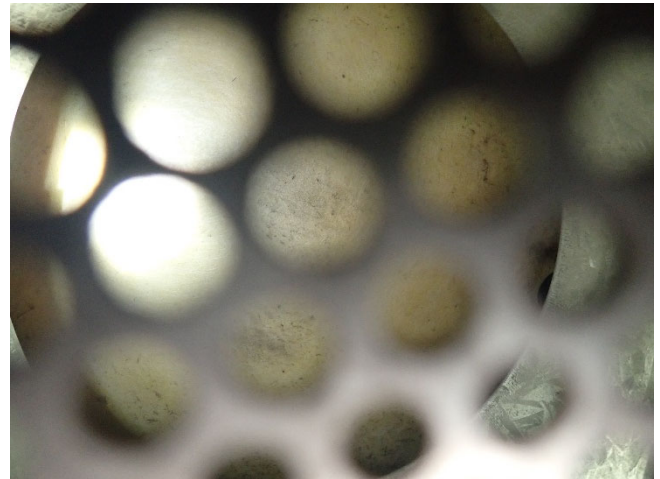
Kuva 12. Päätelaitteen sisäpuolen ritilää ei irroitettu, ritilän läpi kuitenkin näkee, että päätelaitteessa äänenvaimentimena on mineraalivillaa. Villalevy vaikutti ehjältä molemmissa tarkastetussa päätelaitteessa.

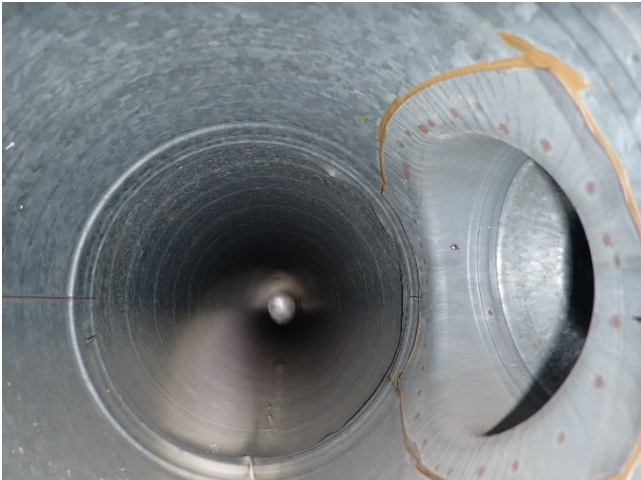
Tuloilmakanavan puhtautta arvioitiin aulassa 111 sijaitsevan puhdistusluukun kautta. Kanavassa oli hieman pölykertymää sekä karkeampaa likaa. Kanava ei ollut poikkeuksellisen likainen.

Kuva 13. Tuloilmakanavassa oli hieman pölykertymää....

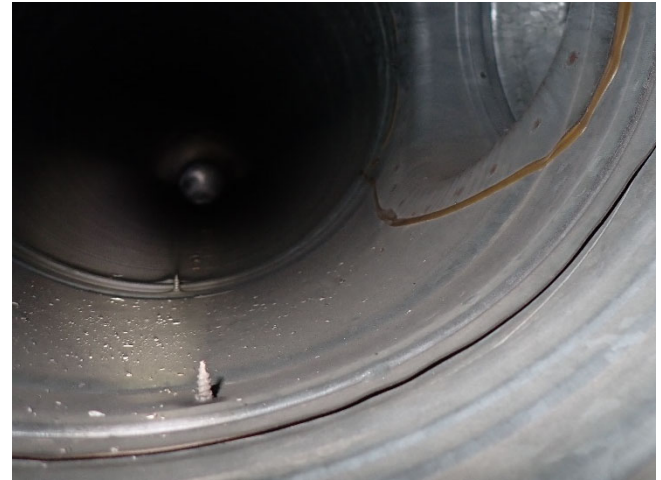
Kuva 14. ...sekä vähäisesti karkeaa likaa

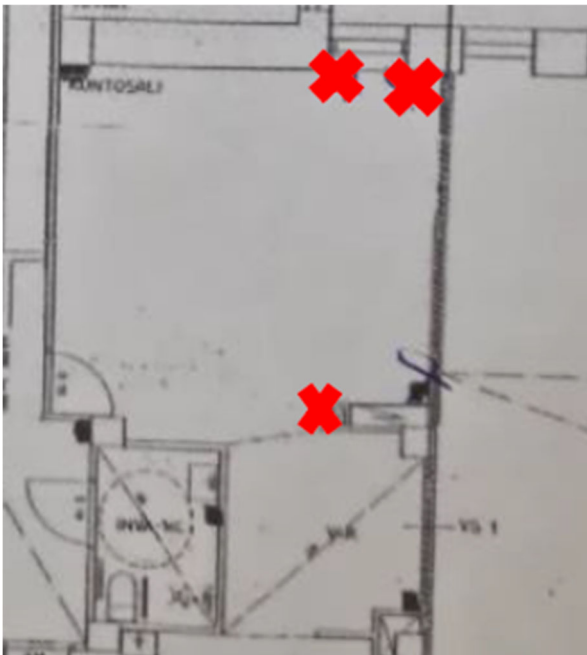
Kuva 15. Homekoiraraportissa merkintöjä kuntosalin-tilassa oli ikkunan ympäristössä sekä väliseinänä toimivan hormin kohdalla. Hormin kohtaa tarkasteltiin alakaton yläpuolelta.

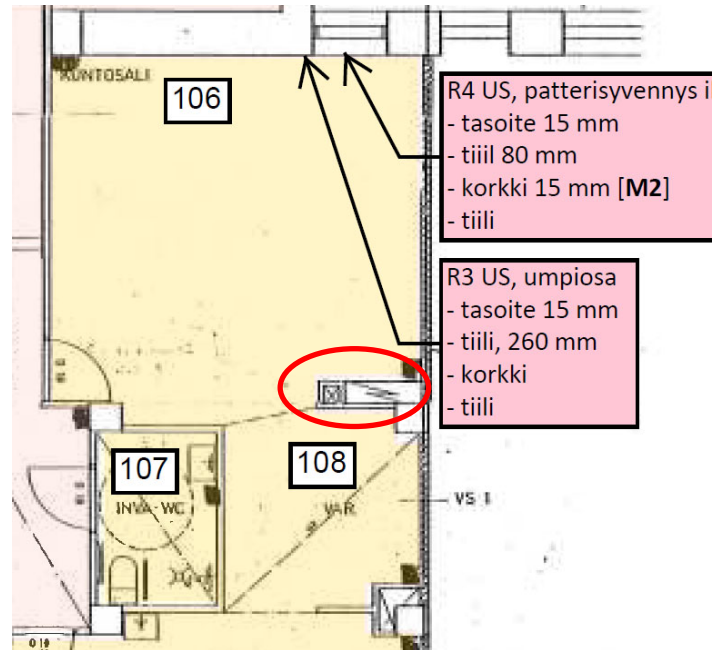
Kuva 16. Kuntosalin koteloitu hormi pohjakuvaan merkittynä punaisella ympyrällä. Hormin kohtaa tarkasteltiin alakaton yläpuolelta.

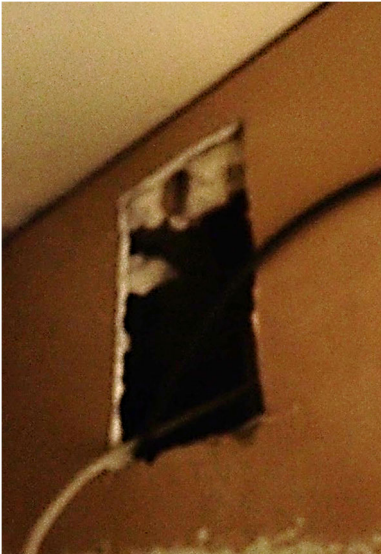
Kuva 17. Kuntosalin puolelta alakattoja avattaessa oli nähtävillä kipsilevykoteloinnissa aukko hormiin/kuiluun.

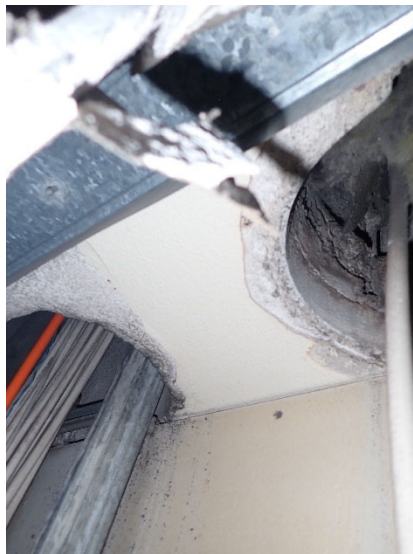
Kuva 18. Koteloinnin takana kulki mm. sähkökaapeloiteja ja läpiviennit ainakin 2. kerroksen välipohjaan olivat tiivistämättömiä, osin tilkitty mineraalivillalla.

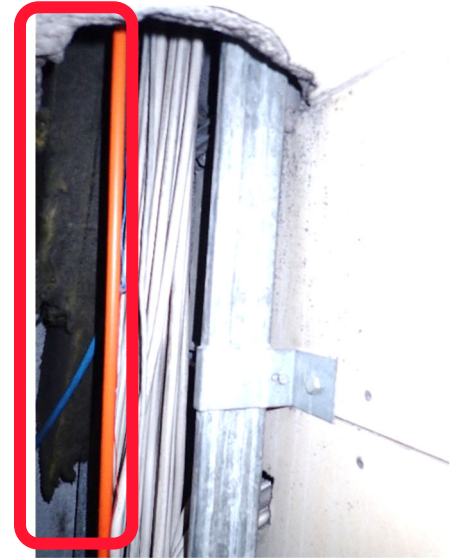
Kuva 19. Ilmavirtausten myötä mineraalivillaisissa tilkkeissä oli nähtävillä tummentumaa (kuvassa villatilkettä rajattu punaisella)

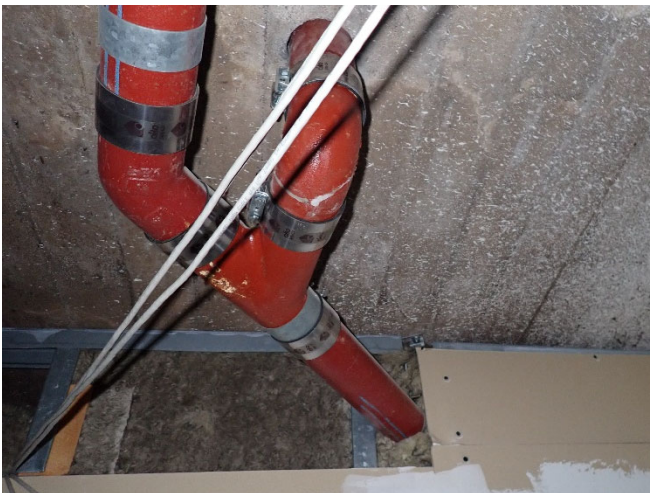
Kuva 20. Kuntosalin (tila 106) akustolevyillä toteutetun lakaton yläpuolella näkyi, kuinka käytävän ja tilan välisen kevyen väliseinän levytys päättyy ennen välipohjaa ja villapinnat ovat näkyvissä. Yläkerrasta tulevat viemärläpiviennit ovat tiivistämättä alapintaan.

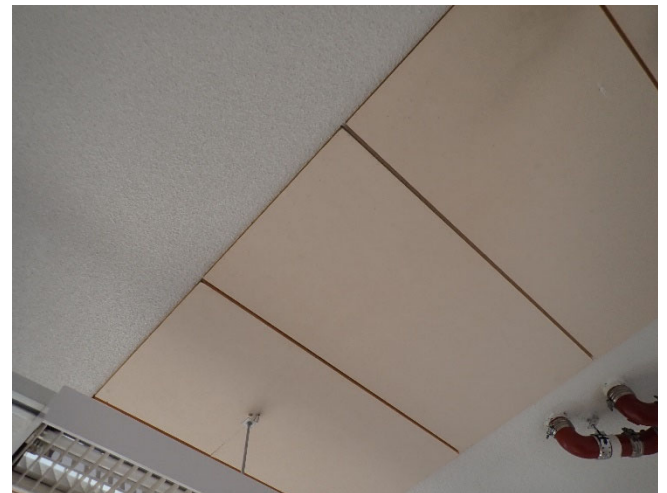
Kuva 21. Osassa tiloista oli alakattojen sijaan kattoon liimatut akustolevyt. Levyt olivat reunoiltaan pinnoittamattomia.
