Tutkimusraportti

Kosteus- ja sisäilmatekninen kuntotutkimus

Lihastautiliitto

Läntinen Pitkätie 35

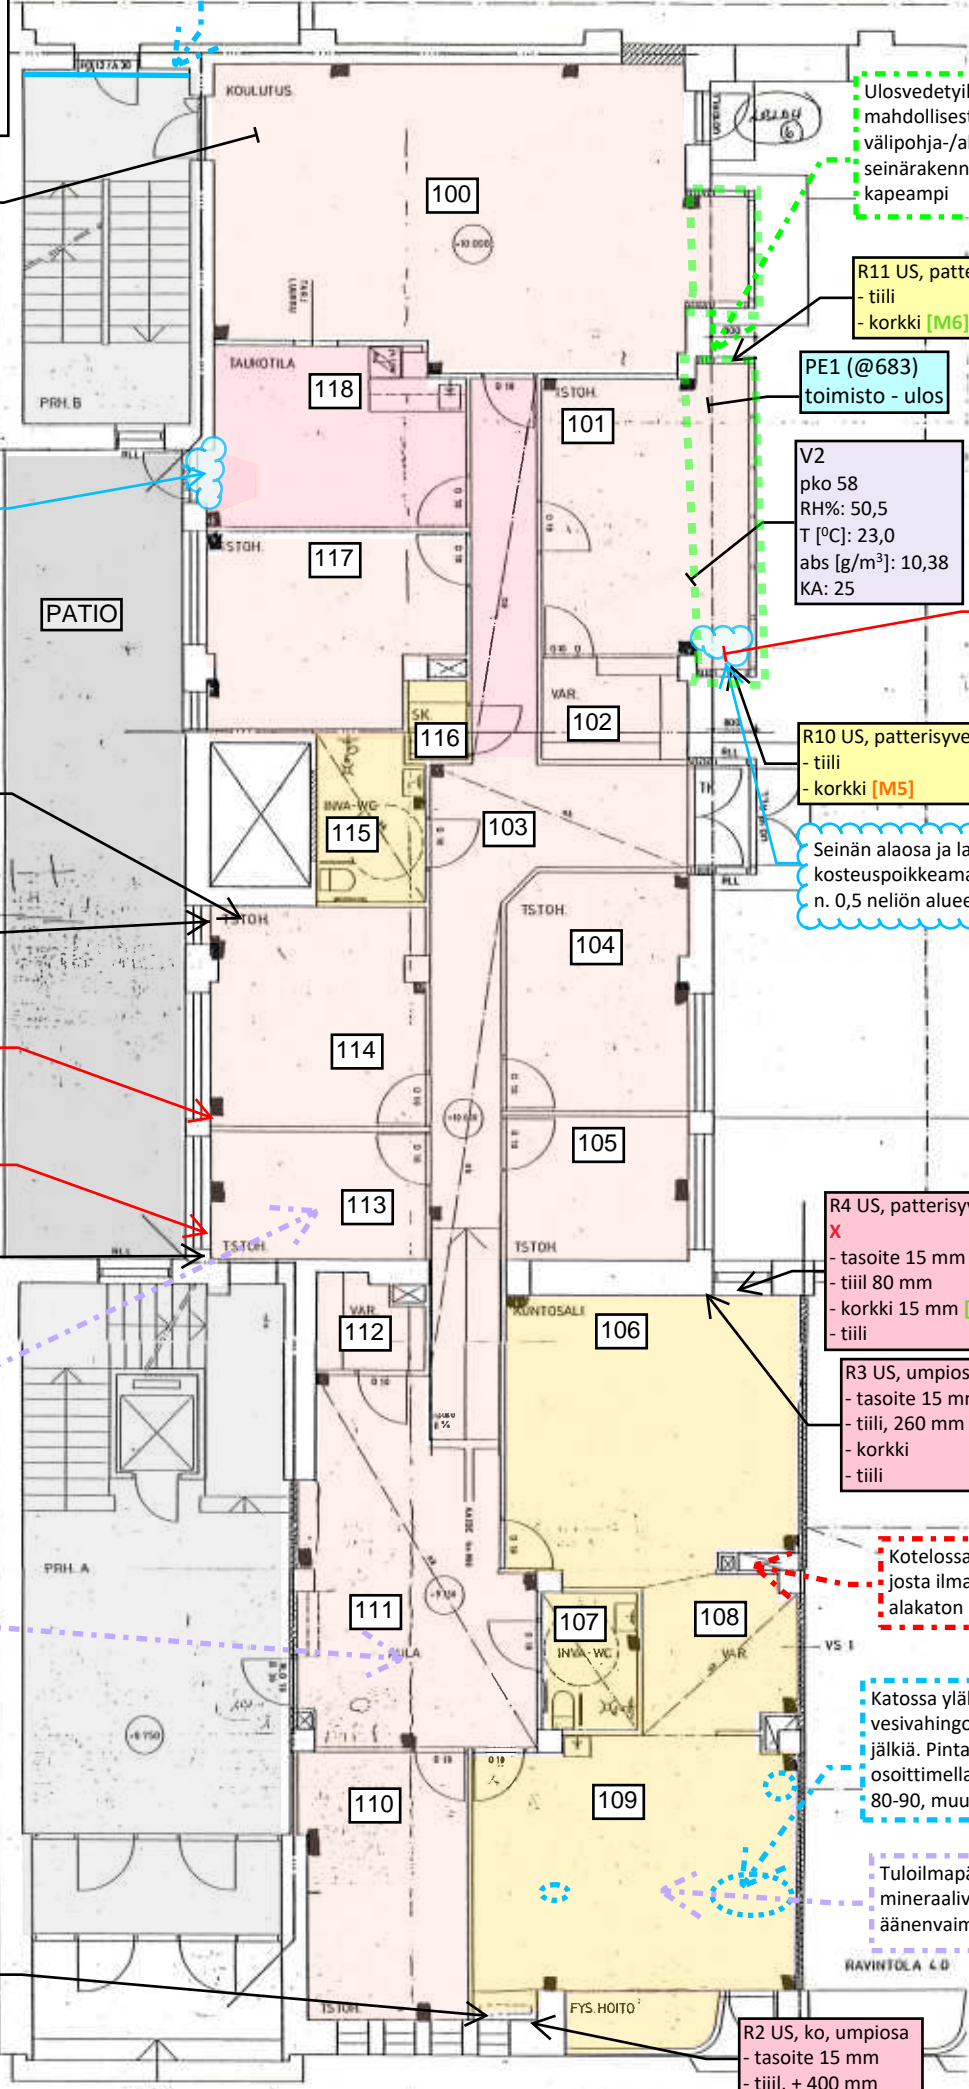
R1 US, patterisyvennys ikkunan alla, X
 - tasoite 15 mm
 - tiili 80 mm
 - puukuitulevy 15 mm [M1]
 - tiili

R2 US, ko, umpiosa
 - tasoite 15 mm
 - tiili, + 400 mm
